InfoTech No 7

Ongelijkmatige borstelslijtage - het komt nog steeds voor

Door Chuck Yung

Specialist technische ondersteuning - EASA

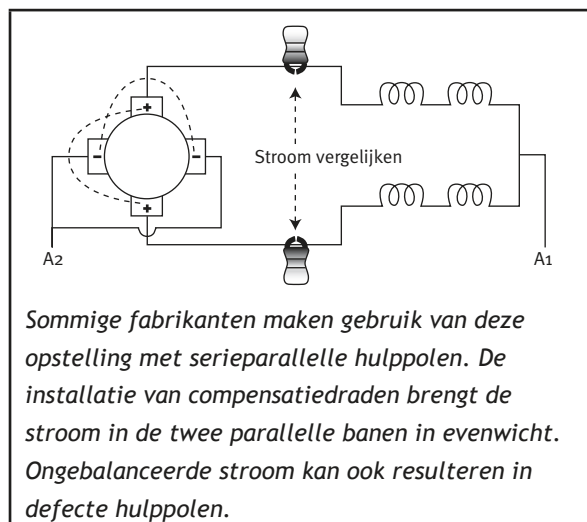
Een snelle inspectie bracht aan het licht dat de hulppolen serieparallel waren aangesloten. De A1-geleiders waren parallel geschakeld naar twee hulppolen; de andere zijden van deze hulppolen waren aangesloten aan twee 180 graden uit elkaar geplaatste borstelhouders. De A2-geleiders waren aangesloten aan de andere twee borstelhouders. In theorie zou de stroom gelijkmatig over de twee parallelle banen moeten worden verdeeld.

Er werd gebruik gemaakt van een DC stroomtang om de stroom van *elke parallelle baan* onder belasting

te meten. Een van de banen droeg bijna drie kwart van de belasting! In de andere baan, met de geringe belasting, verdwenen de borstels als sneeuw voor de zon als gevolg van de lage stroomdichtheid van de borstels in die baan.

Het probleem werd in dit geval opgelost door compensatiedraden (getoond in blauw) te installeren om de borstelhouders van dezelfde polariteit te verbinden. Het probleem was verholpen.
